Lyngør historiegruppe

Nr. 17.

HUS I LYNØR

Noe om den eldste bebyggelsen.

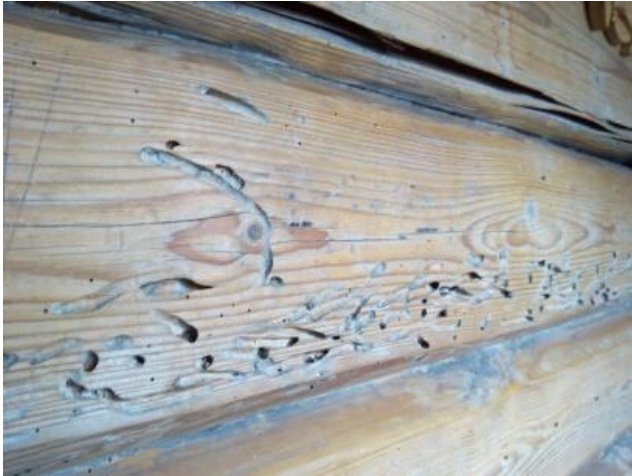
Spor av sjømark i tømmervegg

Da det var smått med rettvokste trær, ble tømmer fløtet ut fra landsiden, eller husene ble tømret der, merket og fløtet hit ut. Saltimpregnering kunne være nyttig, men det fins tømmervegger med tydelige spor etter sjømark.

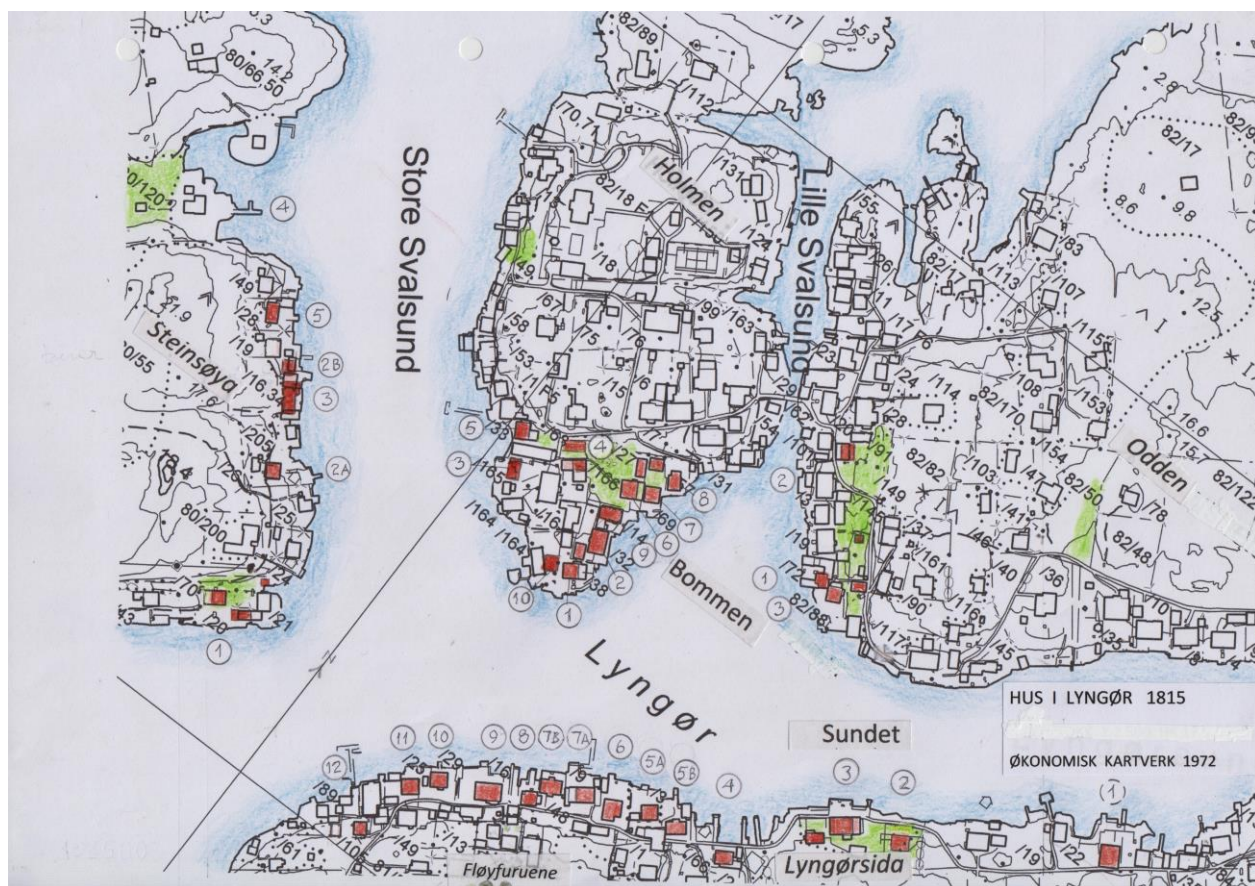
Kart med nummer fra folketellingen i 1815.

Ved folketellingen i 1815 var det 31 husstander og ca 200 personer i Lyngør. Den handler først og fremst om menneskene som bodde der, men forteller samtidig hvilke hus som var der. De er nummerert for hver øy. Matrikler, rettsprotokoller etc forteller om kjøp, pantsetting og salg av eiendommer, med tilhørene arveoppgjør og rettsaker. Branntakstprotokoller har ofte grundige beskrivelser av husene, med antall vinduer, dører og ildsteder. Dokumentene forteller også noe om husdyrhold. Lister over erstatninger etter slaget sier meget om de husene, som ble skadet.

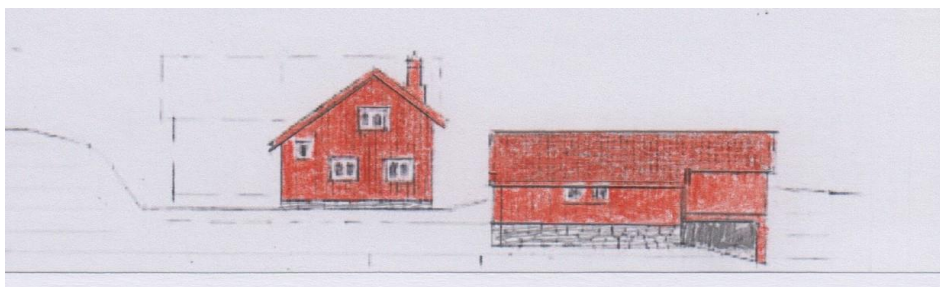
Steinsøya, hus nr 1, som det kan ha vært, med uthus.

Steinsøya, som opprinnelig var kirkegods, og ikke hørte til Lyngør, ble på 1700-tallet delt i 4 nokså like store deler, hvorav de to østligste ble drevet som småbruk. Ett lå på sydspissen, der Lippestads hus (1) nå er, med uthuset på sjøsiden, antakelig for å bevare mest mulig dyrkbar jord. Rester av huset finnes fremdeles som østre del av det nye. Uthuset lå nærmere huset, men er flyttet litt østover. I bukten mot øst ligger Husenga (6), der det var en annen «strandsidder» med noe jord innover mot vest. Der er rester av steingjerde og sommerfjøs, dessuten jernbeslag etter en grind. Vesterenga ble nok bruk som beite, og til høy for vinteren.

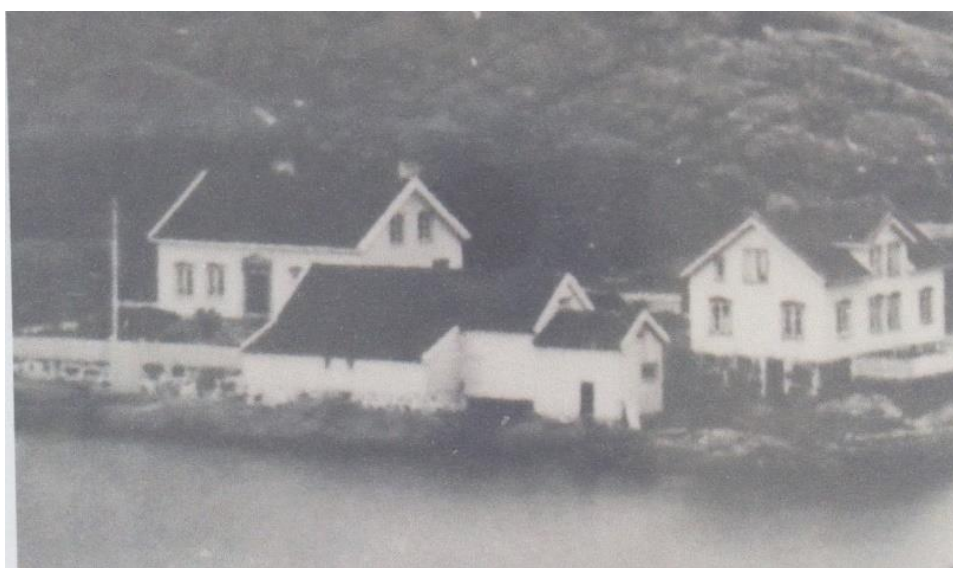
som det var ca 1875

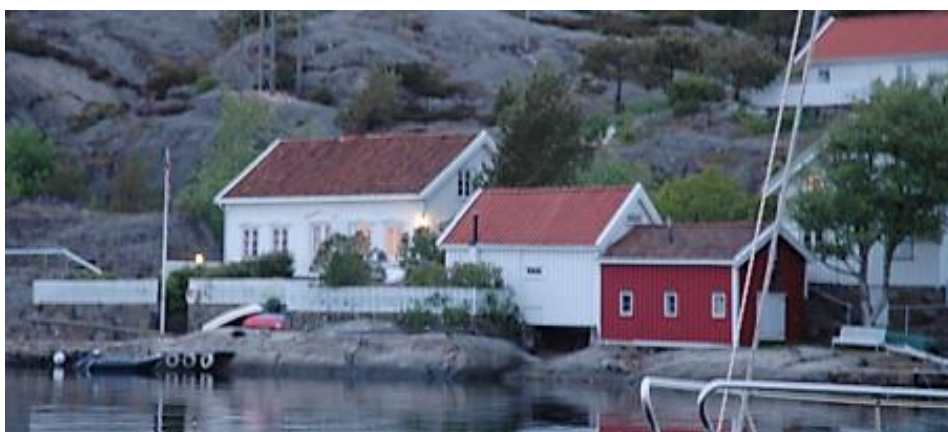
som det er i dag

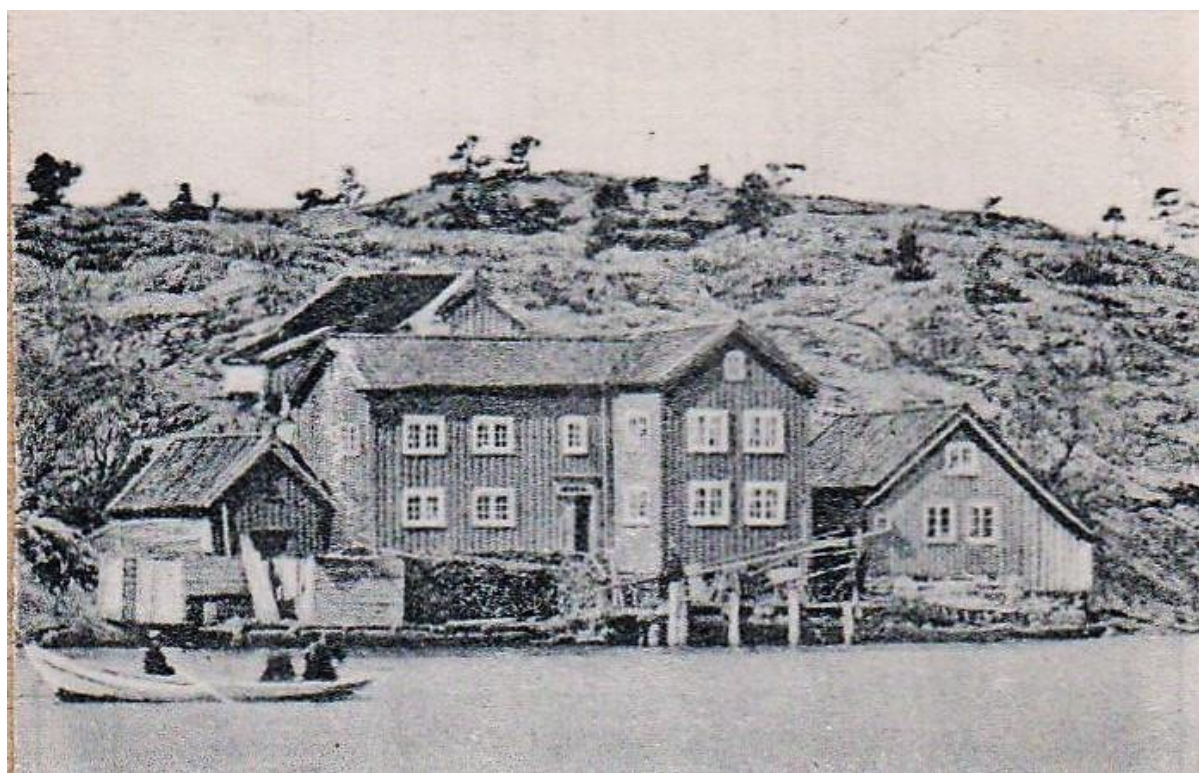
Steinsøya, hus nr 3, «Klosteret» mot øst 1875, og hus nr. 2 B

Midt imot Holmen lå «Klosteret» (3), en stor bygning med mange beboere. Det ble revet ca 1909 og flyttet til Gjeving, hvor det fremdeles står, men ikke så lett å kjenne igjen. Ellers finnes det et par hus til som er sterkt ombygget. De øvrige er borte.

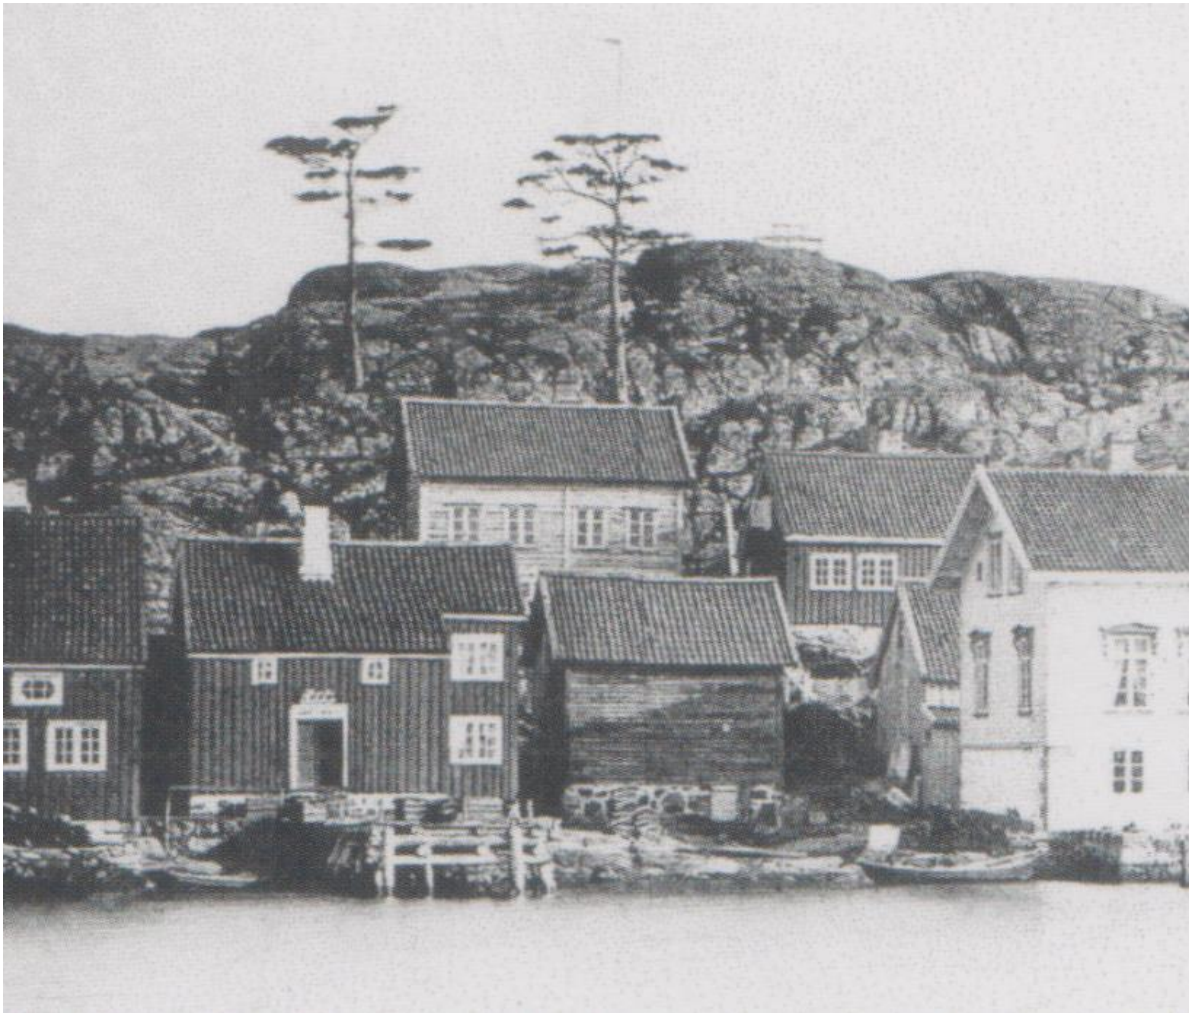
Lyngørsla 1875, «Fløyfuruene» og losvaktuset i bakgrunnen

Den første bosetningen skal ha vært i Vollen, langt ute på øya, men godt skjult av knauser og holmer utenfor. Senere kom bebyggelsen mot Sundet. I 1815 var det 12 hus, hvorav 2 er helt borte (nr 2 og 4). De fleste var svalgangshus, slik vi ser på bildene fra 1860-70-årene. Noen er blitt revet, mange er ombygget, men gjenkjennelige, og flere er utvidet til midtgangshus, både i 1½ og 2 etasjer. Det siste gjelder bl.a Doktorhuset, butikken og huset vest for den. Bare nr 12, lengst vest, synes å være bevart i sin opprinnelige form.

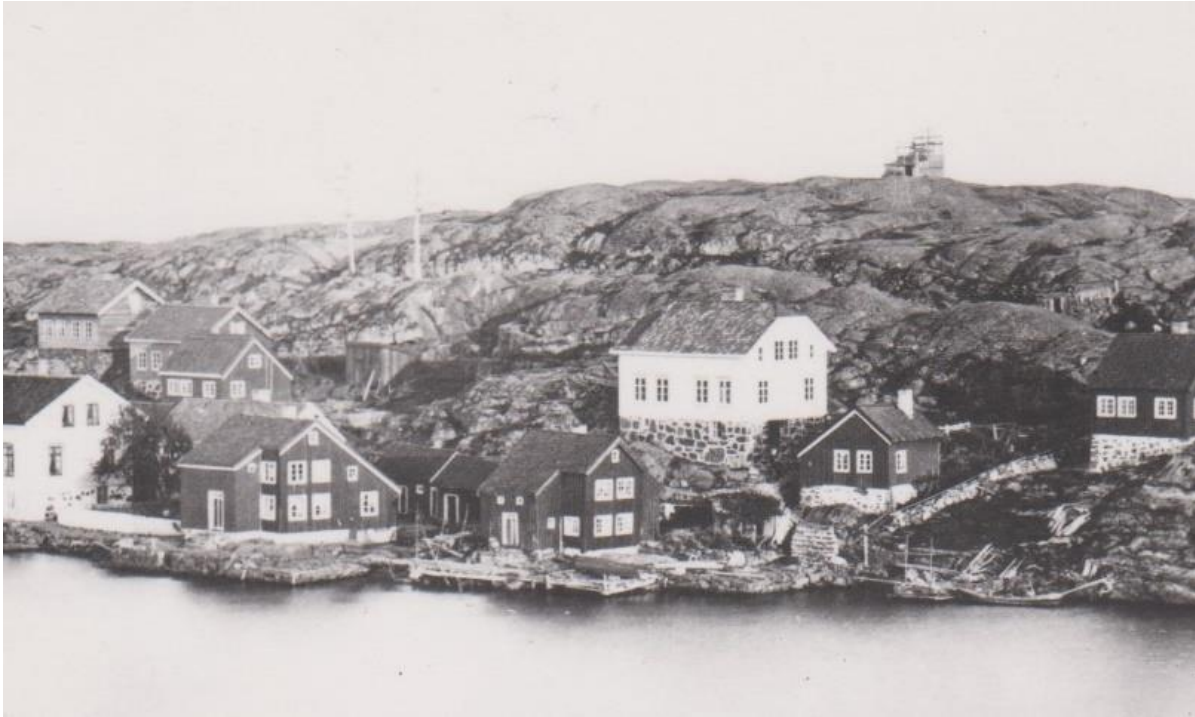
Lyngørsia, hus nr 10,

11,

12.

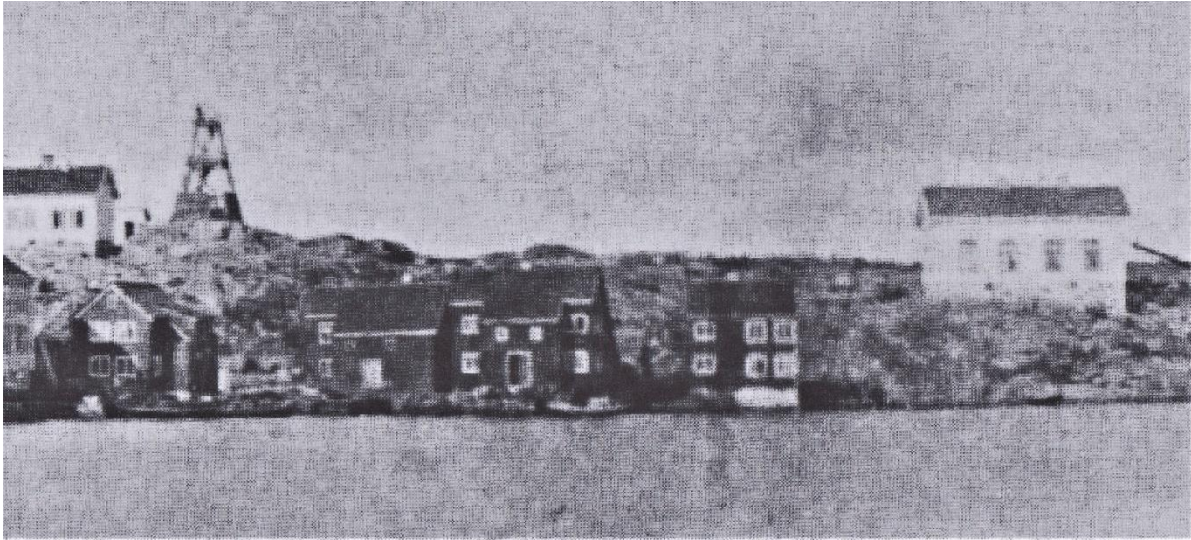
Hus nr 9, 6, 7, 8, Skole nr 2 Holmen, Bommen ca 1862, 4 svalgangshus.

Det sto 10 hus der i 1815. Det beste stedet å dyrke og bo var i Bommen. I 1709 var husene «vaanhuset, brøggerhus, søebod, fehus med høtrev og kjeller», i 1721 dessuten «Kaalhage og bugang til en ko paa samme ø». I 1856 sto der 4 svalgangshus. Der hvor von Kroghs hus (6) er nå, sto ett, som ble revet, materialene ble brukt i et hus øst på Odden, og et nytt bygget i 1865. To hus (7 og 9) ble ombygget, og to uthus inn mot heia hørte vel til. De to (6 og 7) som står så tett sammen, er bygget av to brødre.

Det eneste huset i Bommen som har beholdt sin opprinnelige form, slik det var i 1815, er Prestruds (8). Et tydelig svalgangshus, men det mangler svalgangen og har nye vinduer. Siden tømmerveggen mot syd har spor etter gulvbjelker, må vi gå ut fra at det har stått på fastlandet med svalgang, men at den her er blitt sløyfet, fordi man ønsket flere vinduer mot syd. Gang med trapp er derfor lagt på baksiden under taket, som er trukket ned over vedskjul og bakerovn. Den ble senere bygget om til sisterne.

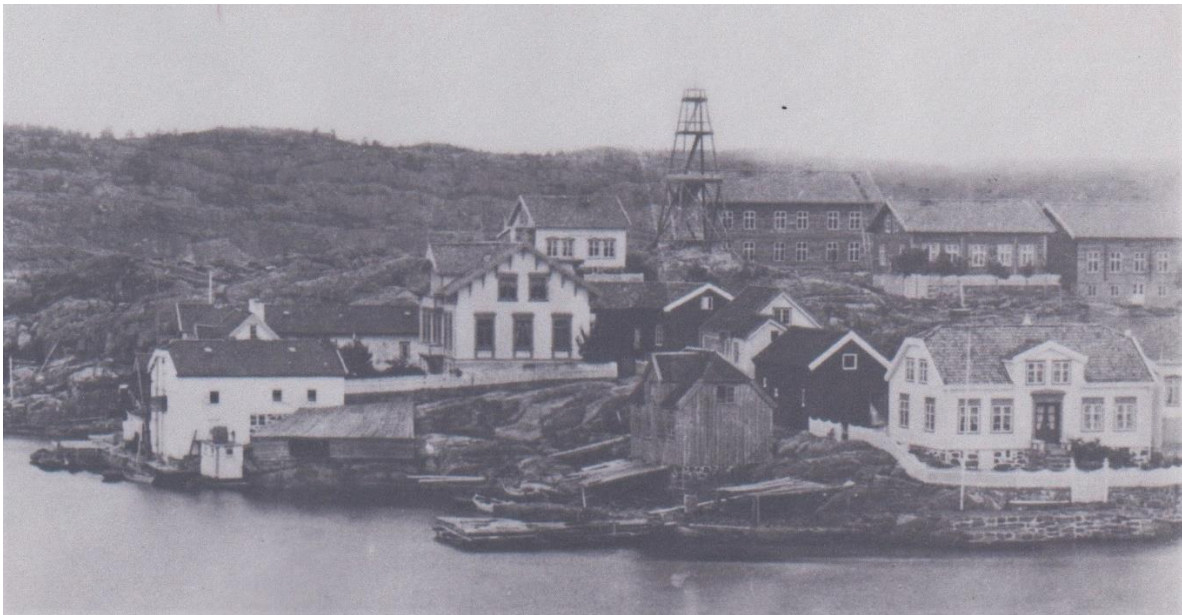
Holmen, hus nr 10, nr 1 «Pynten»

På Pynten (1) sto det opprinnelig et svalgangshus (1) med gavlen mot syd, som i 1848 ble utvidet til midtgangshuset, som vi ser idag. Skomakerhuset (10), som ble Lyngørs første skole, sto like vest for det. Mot vest, mellom «Den blå Lanterne» og tidligere Holms butikk, sto et hus (5) med gavlen mot Store Svalsund, senere ombygget (Henriksen).

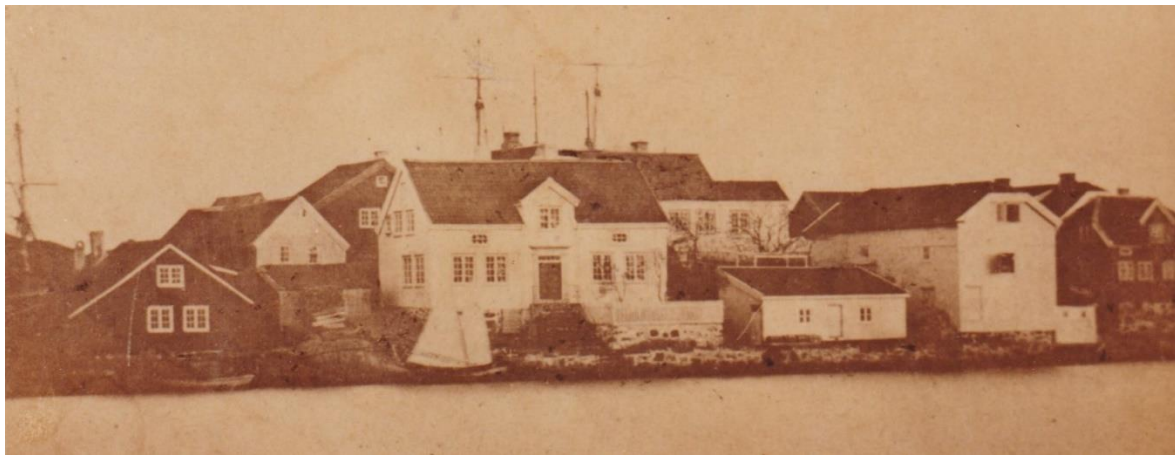
Holmen ca 1862, hus nr 5, 3, Anders Olsens hus fra 1812 med lagerbygninger 10

Anders Olsen bygget et midtgangshus i halvannen etasje med stort loft og ark midt på taket mot vest, hvor det ble holdt kranselag 6. juli 1812, hans kone, Marte Maries 21-årsdag, antakelig brutalt avbrutt av Slaget. Huset er bevart av deres etterkommere på Rota ved Risøya.

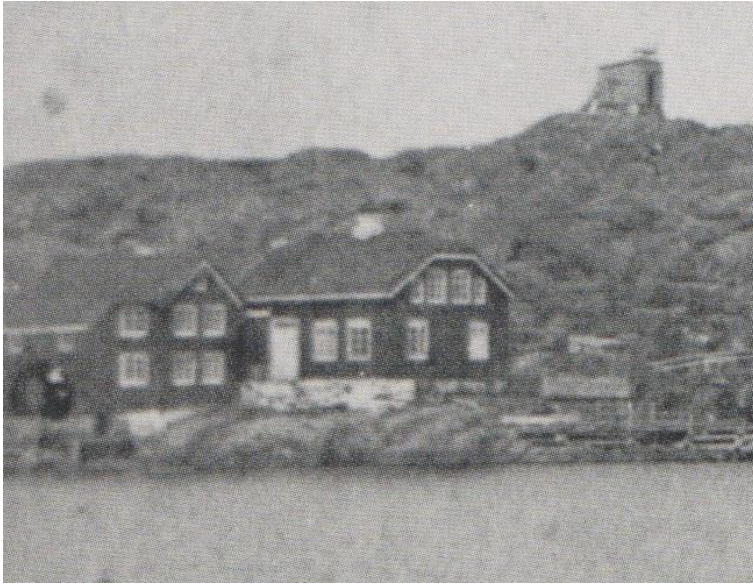
Gården syd på Odden, 1860-tallet.

Hus nr 1, 3, Losvakthus

Der sto 3 hus i 1815. Lengst syd, rett nord for «Sildebua», hadde Marte Olsdatter og hennes mann, los Nils Gunleksen, sitt småbruk (hus nr 1) med svalgangshus, bygget i 1793 med fjøs, låve, potetkjeller og brønn, som fremdeles står der. De hadde dyrkbar jord langs Lille Svalsund, bort til «Lyngørstua» og dyrket antakelig Enga, lengst nord på Odden, innenfor Galteryggen. Der er det forøvrig rester av en hustuft, hvor det muligens har bodd en smed. Rester av kull er funnet der. Huset er bygget inne og sterkt utvidet av ing. Hjorth i 1951. Fjøset, som er nokså intakt, hadde 3 båser for kyr, og det fortelles at Marte sang salmer for kuene sine, når hun melket dem. Her kunne de beite nær gården, antakelig også i «Ura» (ved Kontoret), som riktignok tilhørte broren, Anders Olsen, men han hadde vel ikke kuer. Det forekom ellers at kyr sto inne i fjøset døgnet og året rundt, fordi eierne ikke hadde beitemulighet i nærheten. Hus nr 3 var opprinnelig svalgangshus, som visstnok skal ha brent, og nybygget, først med med halvvalmet tak, tett inntil det gamle svalgangshuset

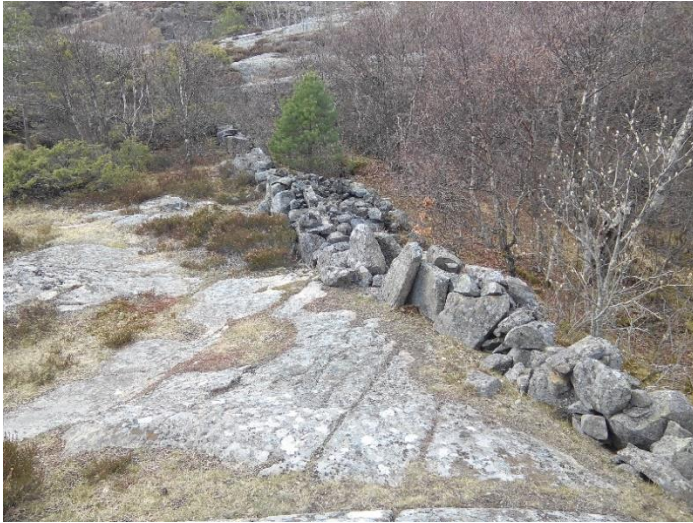
Steingjerde på Speken, Lyngørsia

Kyr på beite måtte holdes innenfor områder hvor det var gress, lyng eller løvtrær, og det måtte hindres at de kom ut i farlig terreng. Det ble behov for gjærder, og stein var det eneste holdbare materialet, som det også var nok av. Steingjerdene dannet også eiendomsgrensene og muligens brannskiller, når lyngen skulle fornyes ved avbrenning. Respekten for grensene har alltid vært stor, så gjerdene er blitt spart og holdt vedlike, men noen deler av dem er nok blitt brukt til grunnmurer og terrassemurer i senere tid. Særlig på Lyngørsia er det noen lange steingjerder, til og med ute på Speken, men på Odden og Steinsøya er det bare små rester. Nå er alle gamle steingjerder fredet. Hull i fjellet, som sies å være spor av gamle fegrinder, etter dreieporter, der folk kunne gå, men ikke kuer, finnes på Holmen i veien ned til P. A. Holms «Husungen», på Odden ved «Kontoret», og i litt øst for der sementveien slutter, sikkert også andre steder.

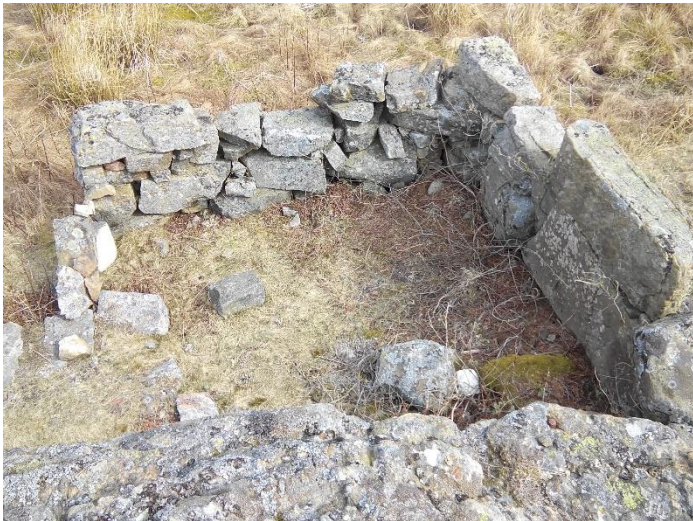
Steinfjøs på Speken, Lyngørsia

Sommerfjøs av stein ble gjerne bygget inntil steingjerdene, med enkle bordtak på skrå opp mot heia, der det var mulig. Der kunne de melke kyrne og samle opp gjødsel, som ble bragt hjem til kjøkkenhagene. Et mer forseggjort sommerfjøs sto så sent som 1950 midt ute på Lyngørsia. Det hadde solide steinvegger med båser, så kyrne kunne være inne om natten. Oppå var det en fin løe i bindingsverk, men da den ble for skrøpelig, måtte den rives, og murene gikk i oppløsning. Nå har «Ragg» bygget en ny, som de håper med tiden å kunne sette opp på reparerte steinvegger.

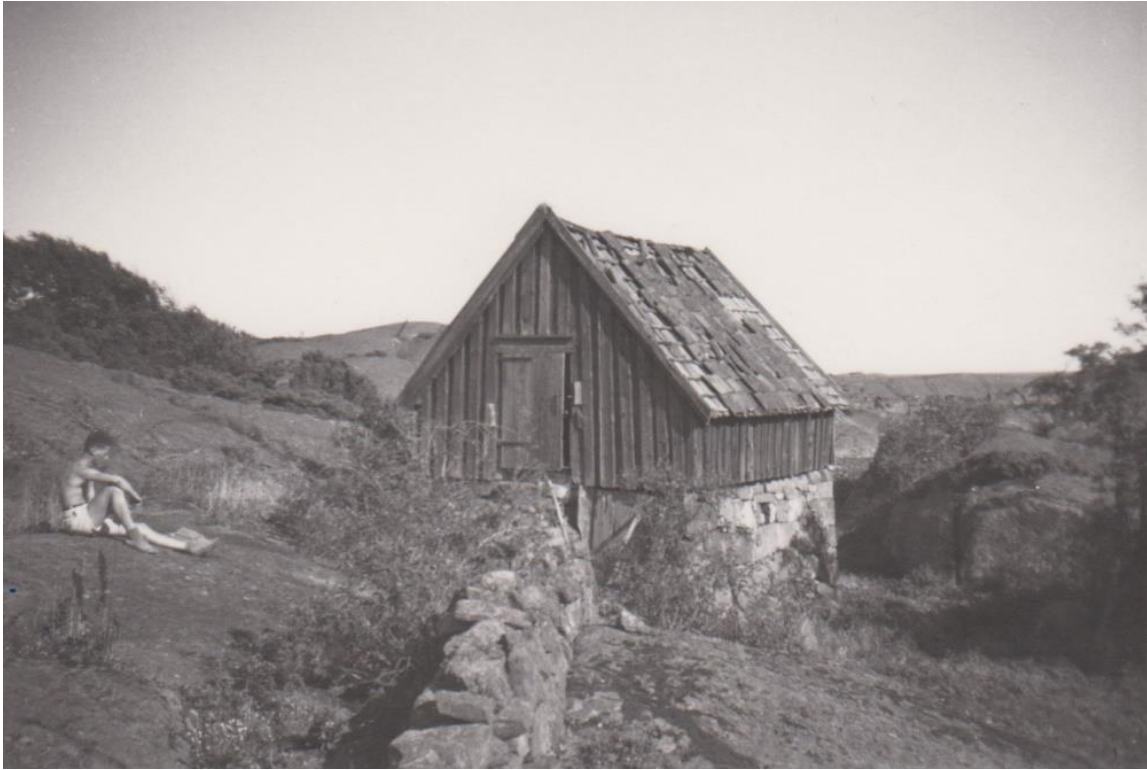
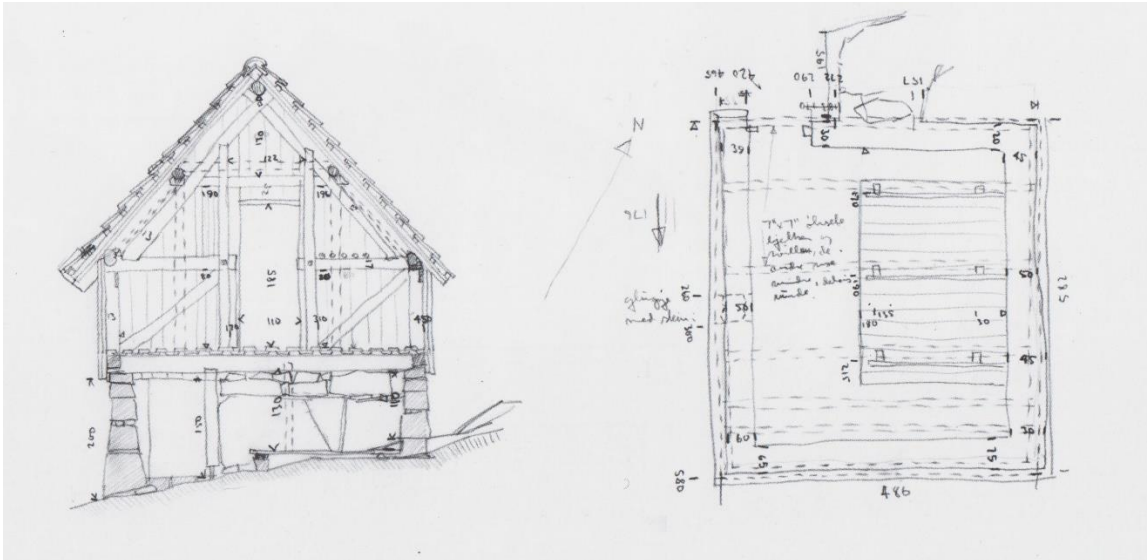
Sommerfjøs med løe på Lyngørsla, foto og oppmåling 1950.

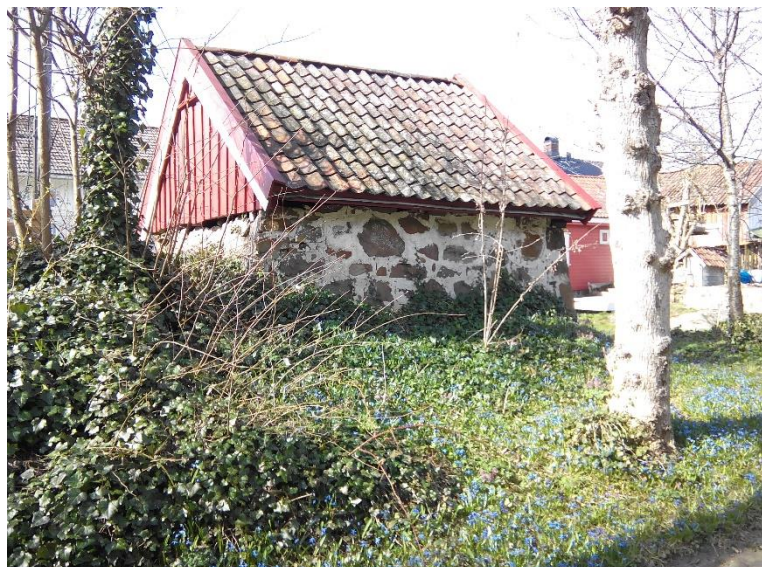
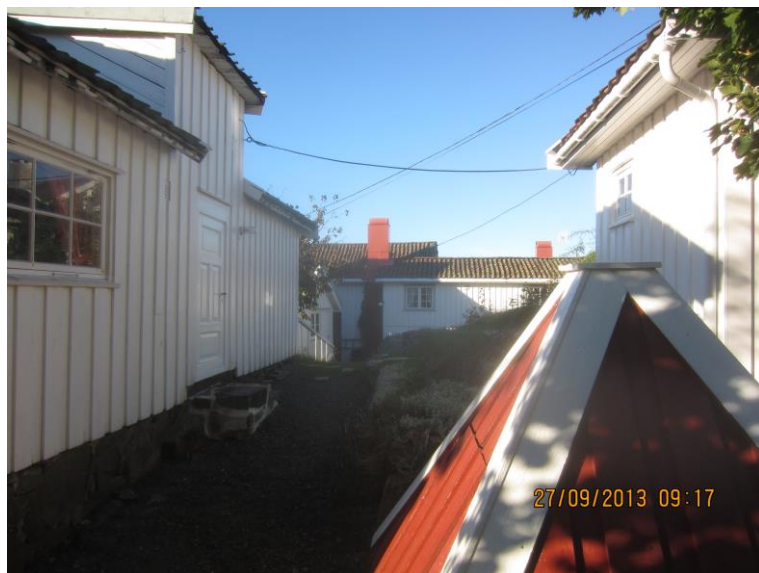
Marte Olsdatter og Nils Gunleksens potetkjeller, fjøs og brønn på Odden.

Steinkjellere av tykke murer til poteter og rotfrukt var blant de tidligste uthusene. De hadde isolert gulv over og antakelig høy opp til taket, som isolerte ytterligere. En av dem er godt bevart innenfor Tollboden, en annen bak hus nr 2A på Steinsøya.

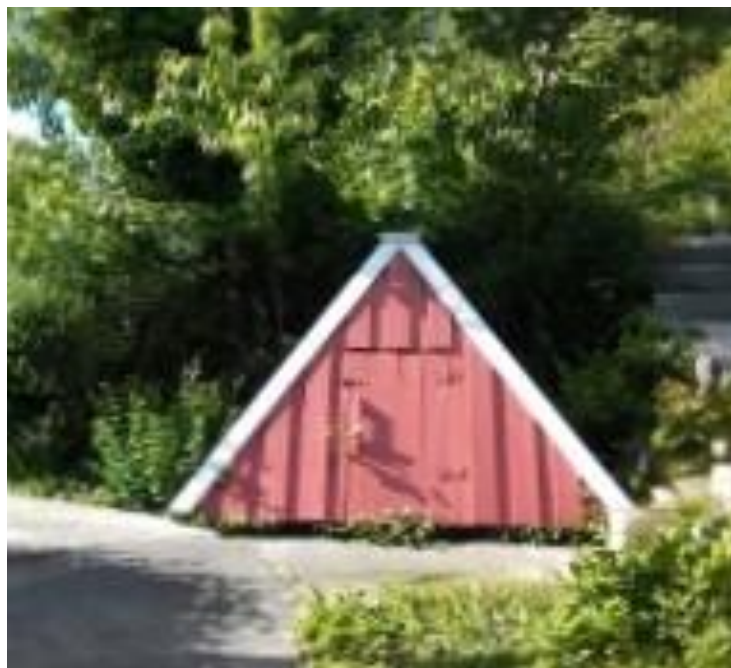
2. brønn på Odden

Brønner finner vi fremdeles noen steder, nær der de eldste husene har vært. "Gaardens Opsiddere maae fremdeles beholde den samme Adgang til ferskt Vand, som han fra gammel Tid af have havt, uden hensyn paa hvis Eiendom Brønden eller Bækken ligge." De ga også vann til skutene, men strakk ikke til da antall innbyggere og hus økte. Da bygget de sisterner og samlet opp regnvann.

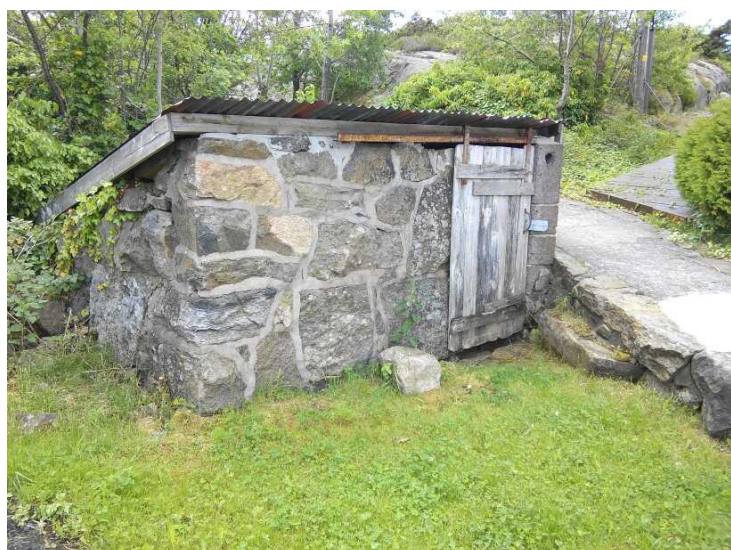
Brønn på Lyngørsia
